台灣植牙聯盟醫學會  
植牙專科醫師

Oral implantology  
Case Presentation  
Case 3

報告者: 張觀英醫師  
日期 113.4.14

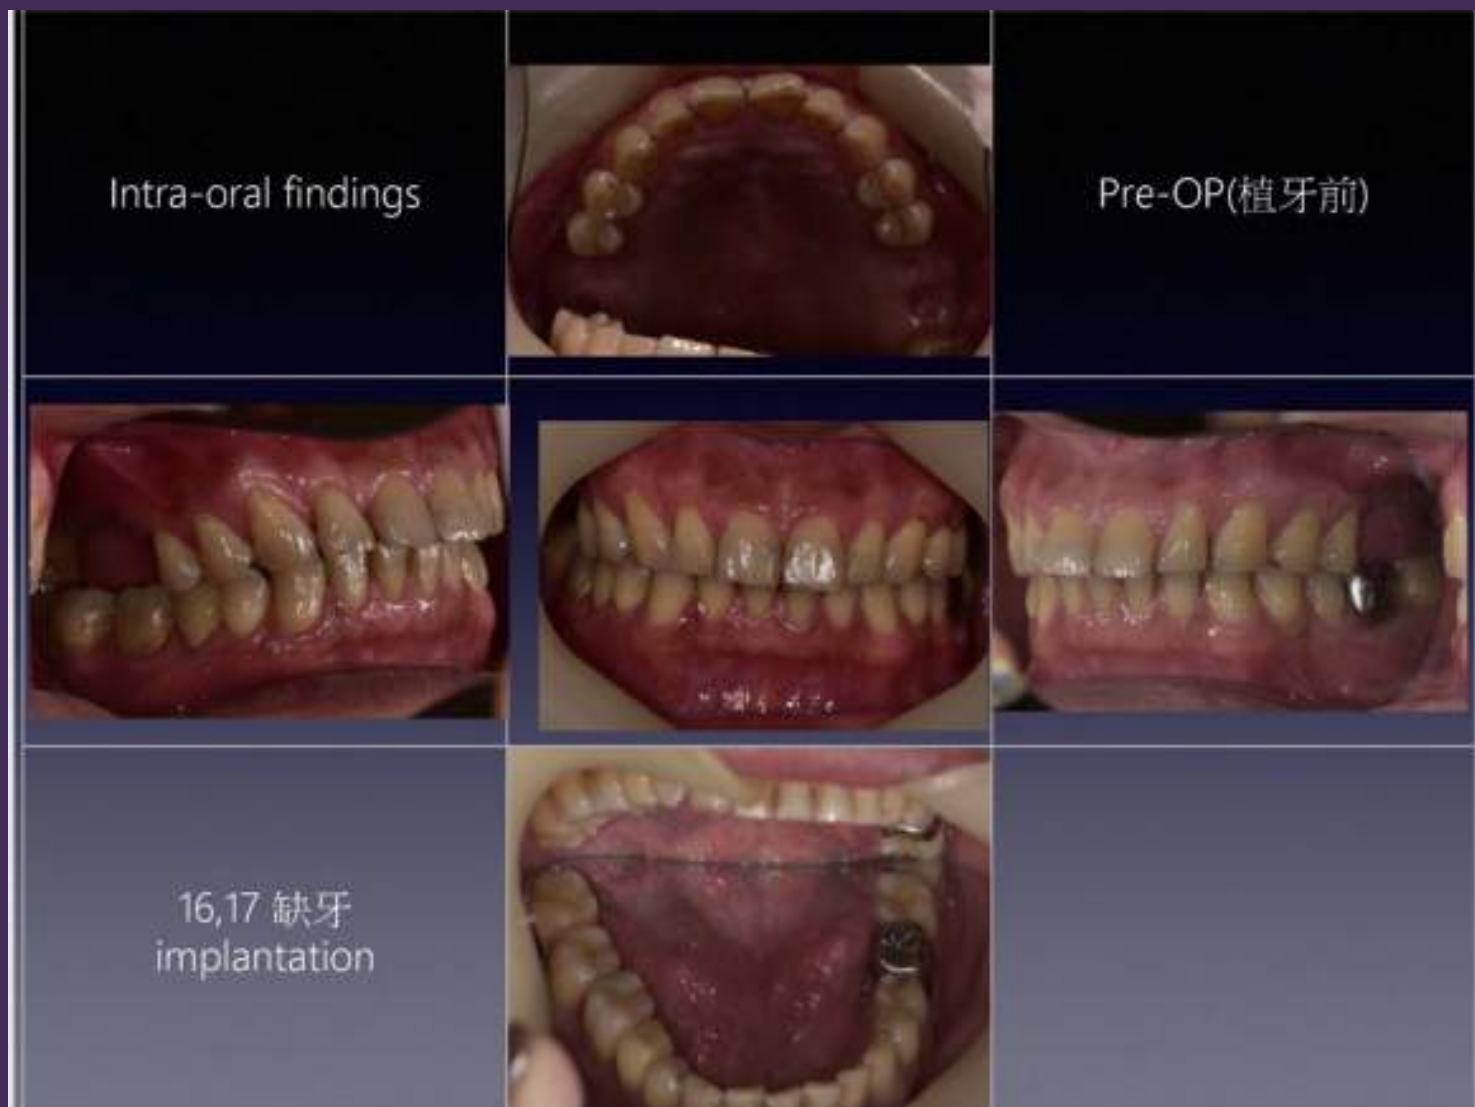
圖1. 術前口內照

## 1、口內狀況 (圖1)

(1) 16、17、26、27 嚴重牙周病

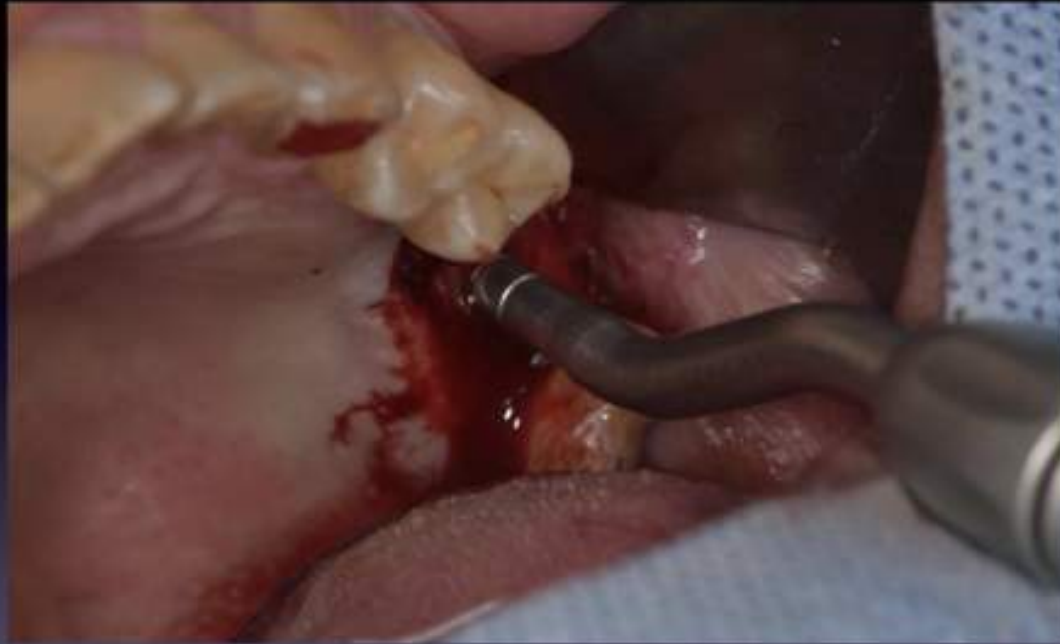
圖7. 26 術中上顎口內照

Osteotome technique

(1)上顎植牙：16、17、26、27施行上顎竇增高術Osteotome technique，後續植牙假牙贗復補綴。

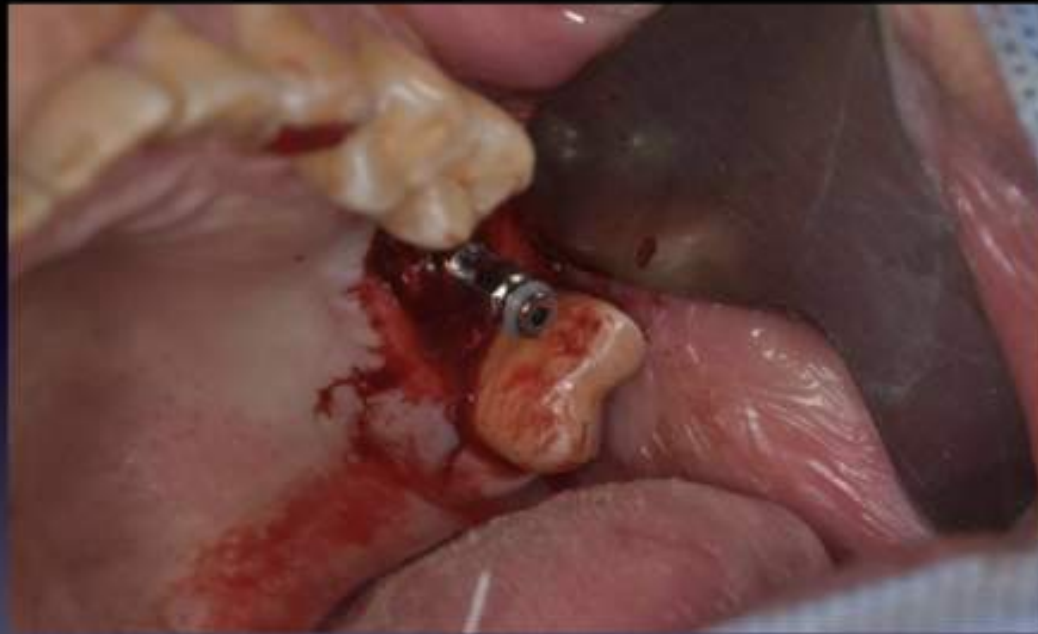
圖8. 26 術中上顎口內照

Osteotome technique

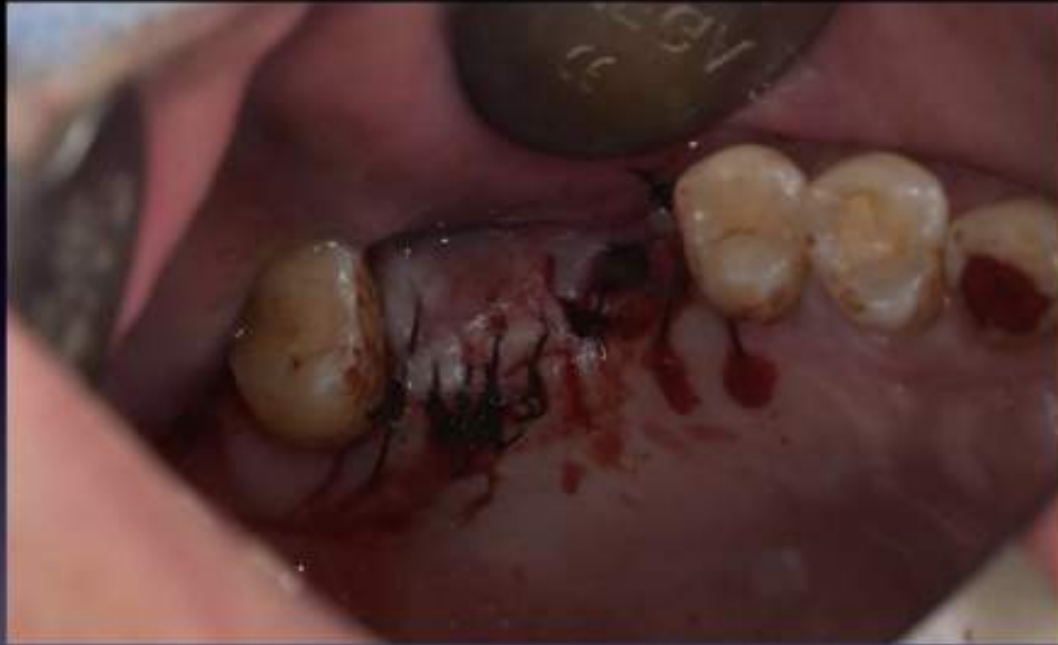
Osteotome technique

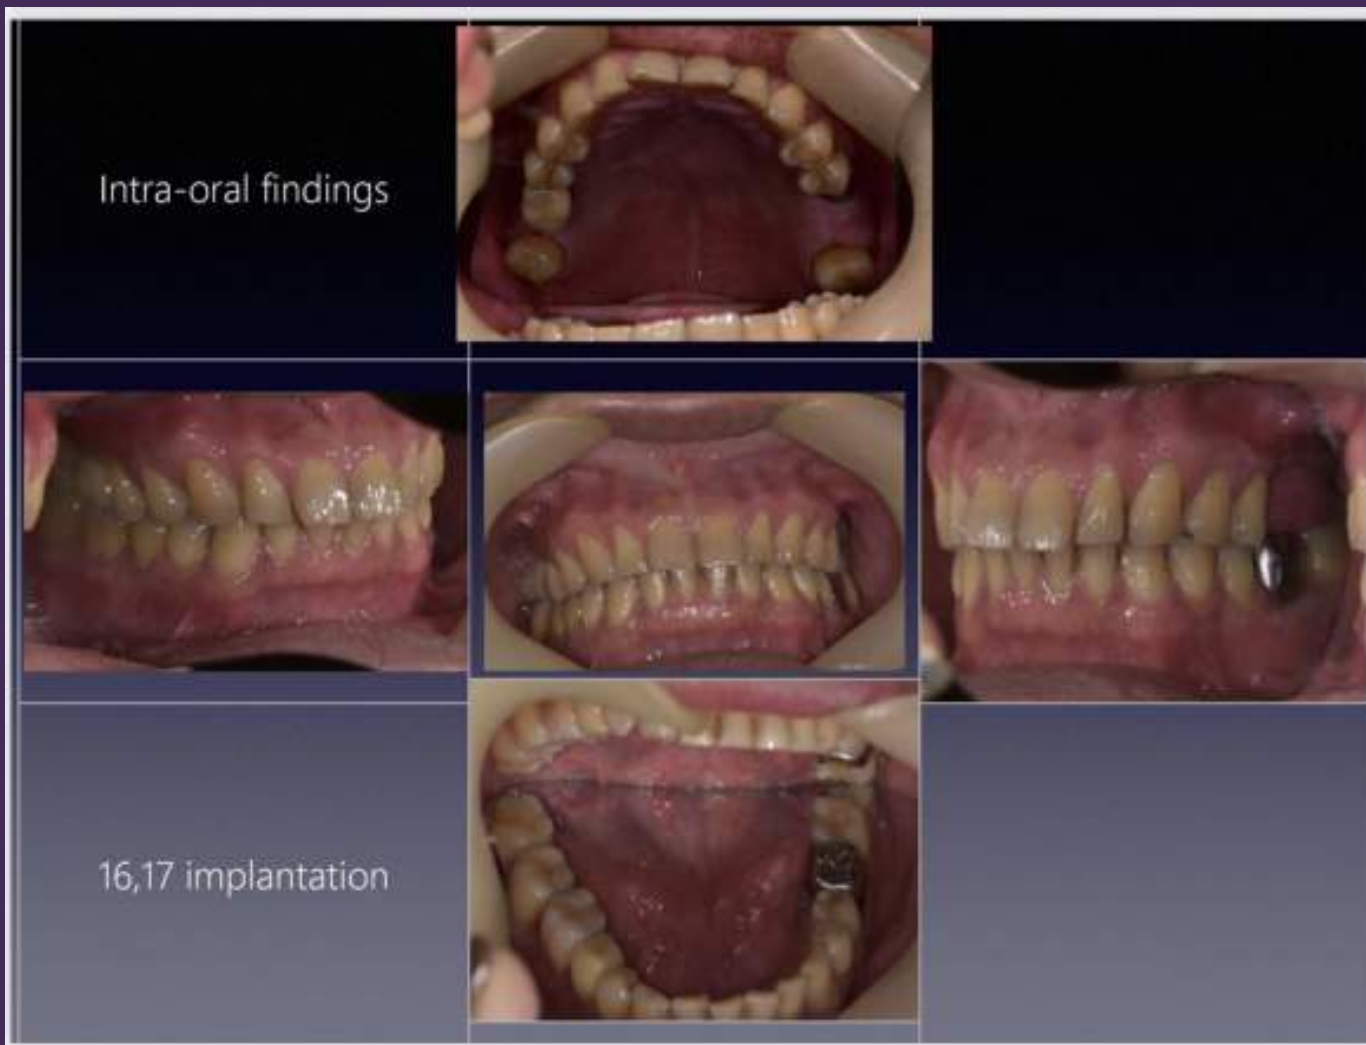
圖11. 上顎16 17完成贗復後口內照

➤ Final restoration 16 17

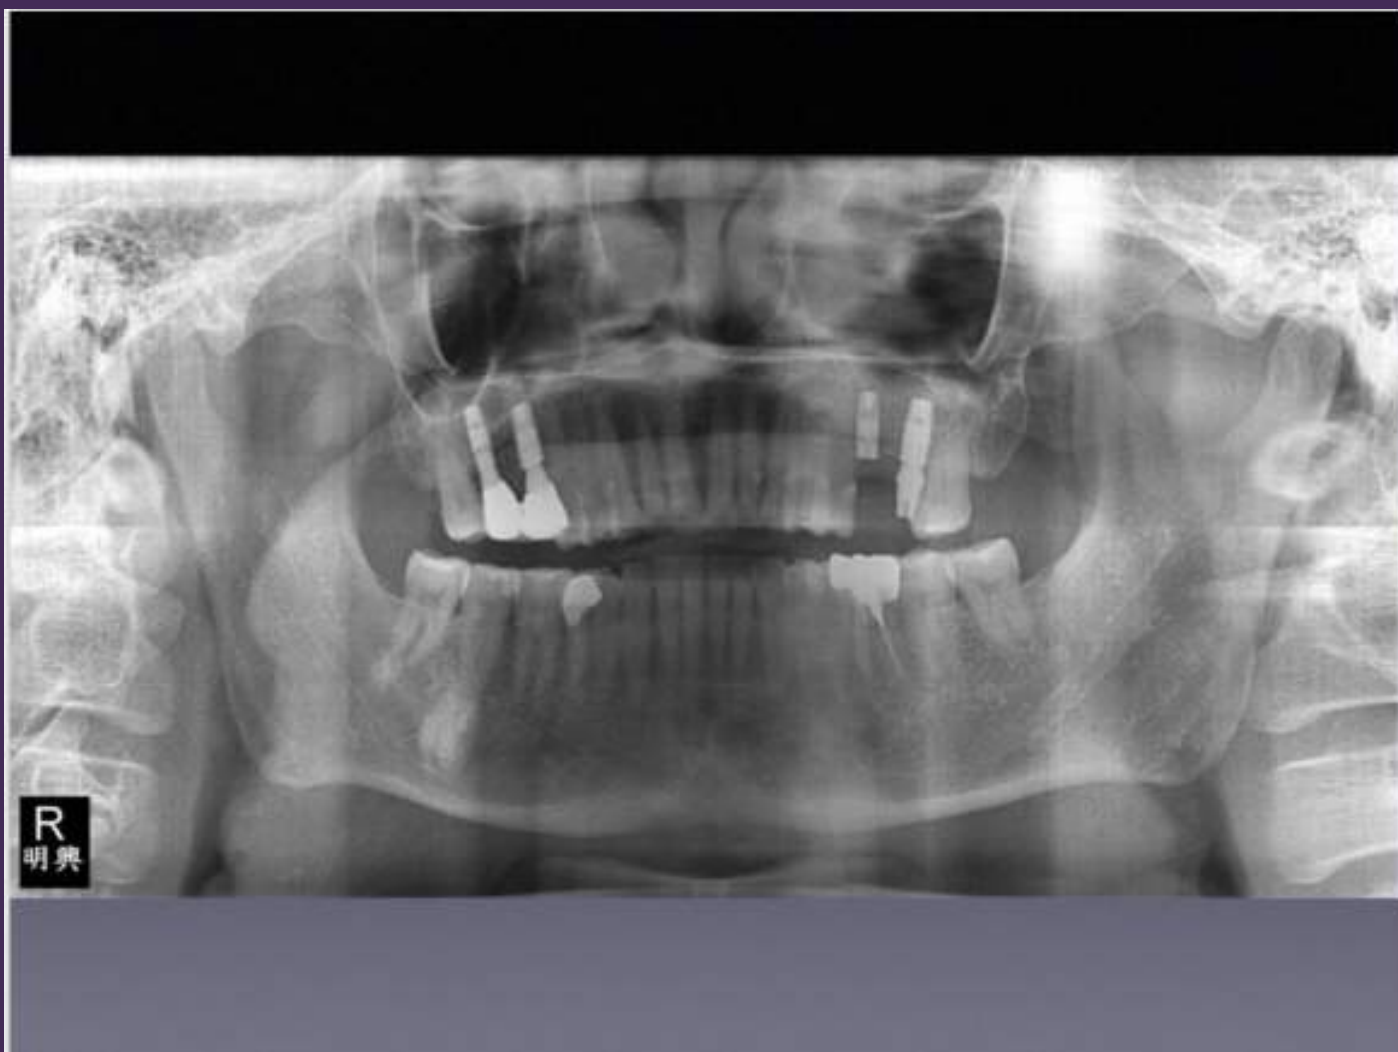
圖17.  
上顎16 17完成贗復後環口X光片照.  
治療中26、27局部X光片

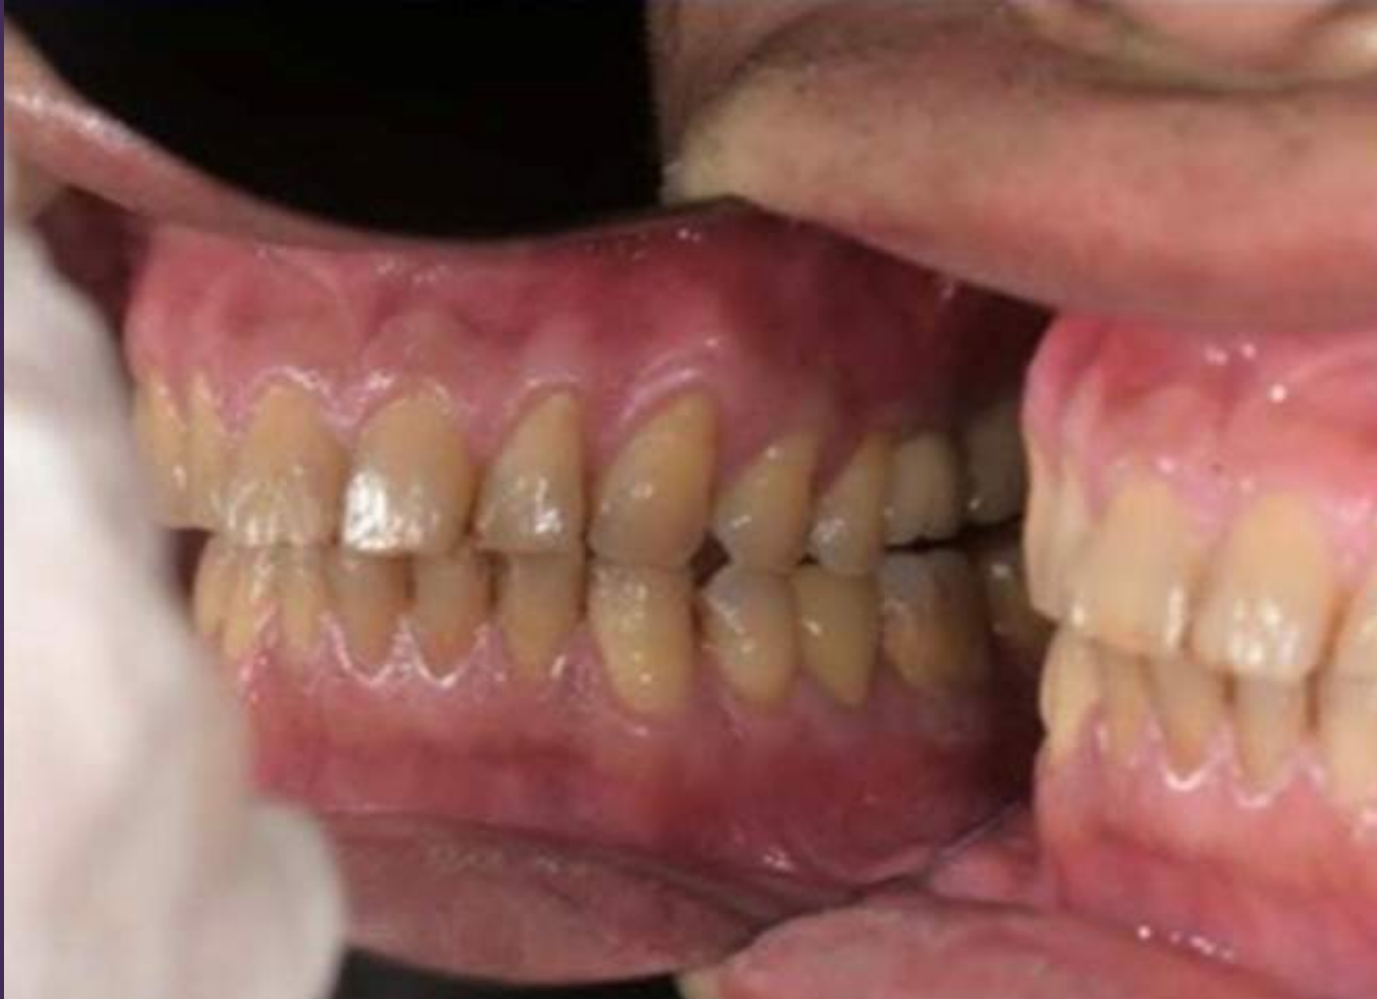
圖22.  
上顎16、17完成贗復後

WPS Office 編輯  
追蹤一年以上口內照

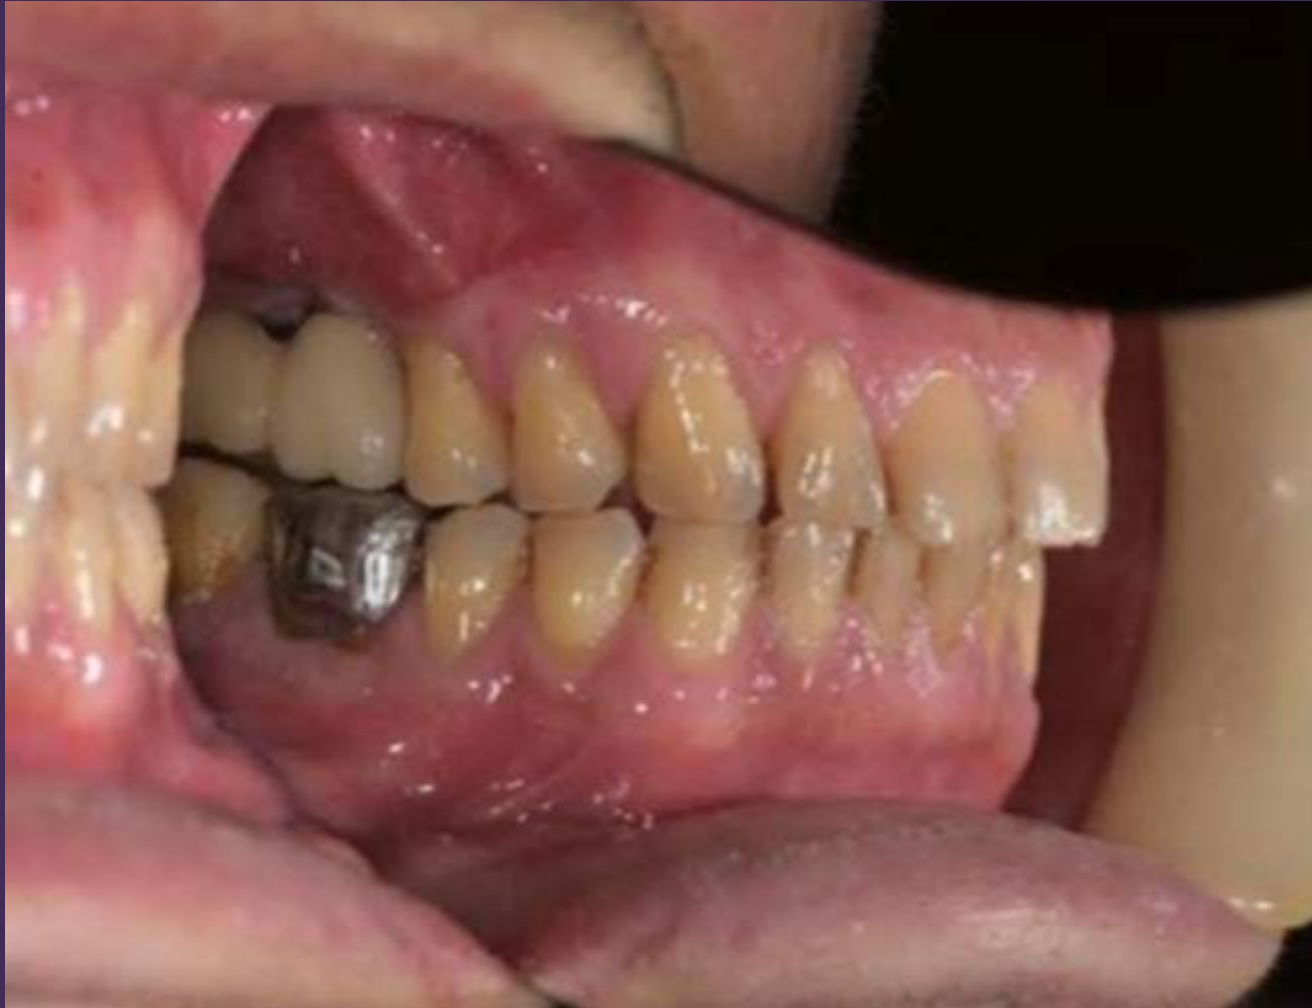
圖23.  
上顎26、27完成贗復後

追蹤一年以上口內照
